リニューアル仲介通信 Vol.54
(平成29年12月1日発行)

インスペクション結果を 購入判断材料に活用

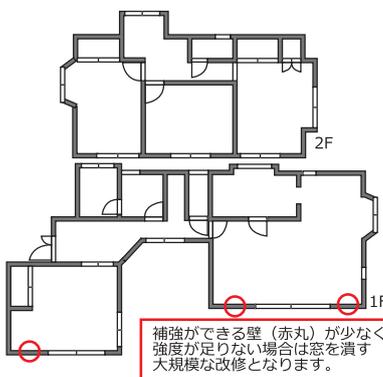
<購入しなかった物件（1件目）>

↑二つの物件を並べてみると、1件目の形状が著しく歪なことがわかります。

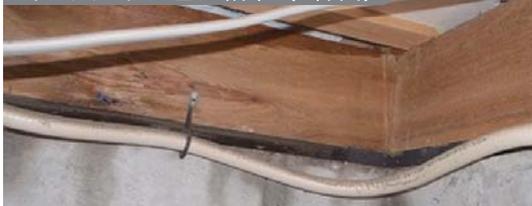
インスペクション結果（1件目）

さっそく建築士によるインスペクションを実施したところ、雨漏れが発見されました。この物件は売主が宅建業者の再販案件だったため、雨漏れ特定のための調査を依頼したところ、売主である宅建業者から断られてしまいました。また、この物件の特徴であるウッドデッキ部分が最大の弱点で、建物が著しく不整形のため、大掛かりな耐震改修工事が懸念され、基準を満たす工事が現実的なコストでは実現できないことが指摘されました。結局、雨漏れの原因が特定されない限りは買うことができないと判断、この物件の購入を見送ることになりました。

↑インスペクションの結果発見された雨漏りの跡。原因が特定できないと対処できないのですが、売主に調査を拒否されてしまいました。

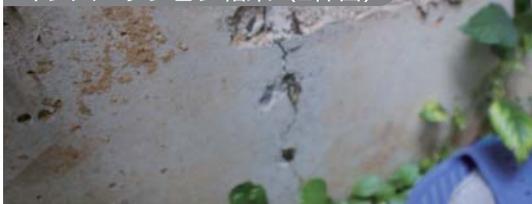
インスペクション結果（2件目）

続いてNさんが見つけた物件は、1件目より少し狭いのですが、最寄り駅まで徒歩圏内で、バスを利用すれば主要ターミナル駅へのアクセスも可能な好立地の物件でした。平成10年築のまだ新しい物件で、数年前に外壁・屋根の塗装工事済みの物件でした。建築士によるインスペクションの結果、指摘されたのは、基礎のひび割れと外壁コーキングの劣化程度で、それほどお金を掛けなくても改修が可能と判断されました。

↑基礎のひび割れ（簡単に補修可能）

Nさんがこの物件を購入する上で実施したリフォームは上記の劣化改善の他にはクロスを交換した程度。思ったよりも改修コストを抑えることができました。

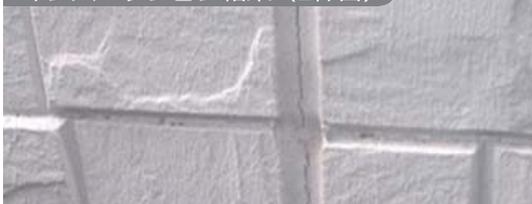
インスペクション結果（2件目）

↑コーキングの劣化（簡単に補修可能）
